半蔵門線九段下駅におけるベビーカー引き摺り事故再発防止対策の
検討結果について

平成 28 年 8 月 4 日
東京地下鉄株式会社
ベビーカー引き摺り事故再発防止対策推進委員会

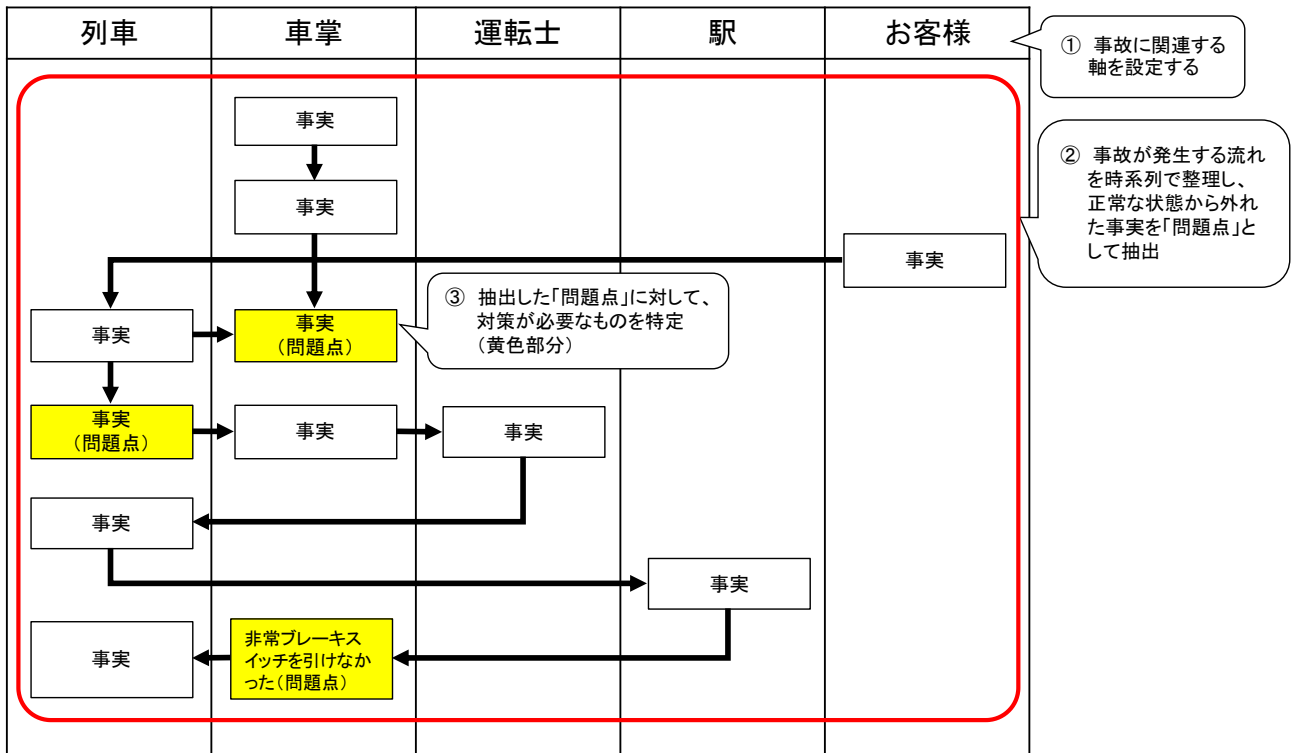
図3 VTA 作成イメージ

事故発生に至るまでの問題点を抽出するために、図3のとおり VT (Variation Tree) を以下の要領で作成した。

- ① 事故に関連する、列車、車掌、運転士、駅、お客様を「軸」として設定した。
- ② 事故が発生する流れを時系列で整理し、正常な状態と異なる事実を「問題点」として抽出した。
- ③ 抽出した「問題点」に対して、対策が必要なものを特定した。

以上の分析から、軸ごとに明らかになった主な問題点として、「ベビーカーがドアに挟まれていることに気がつかなかった」、「車内非常通報ブザー鳴動時に非常ブレーキスイッチを操作しなかった」、「非常停止合図器鳴動時に非常ブレーキスイッチを操作できなかった」ほか、「ホームドア未設置路線は、運転士は非常停止合図器の作動を把握する術がなかった」、「車内非常通報ブザー鳴動後、運転士は非常ブレーキを操作しなかった」等を特定した。
